**Yapı ve Zemin Analizleri Laboratuvarı**

# **RAPOR**

**Yakın Dođu Üniversitesi'ne Ait Yapıların  
Mevcut Durum Analizi ve Performans  
Deđerlendirmesi**

10.10.2023

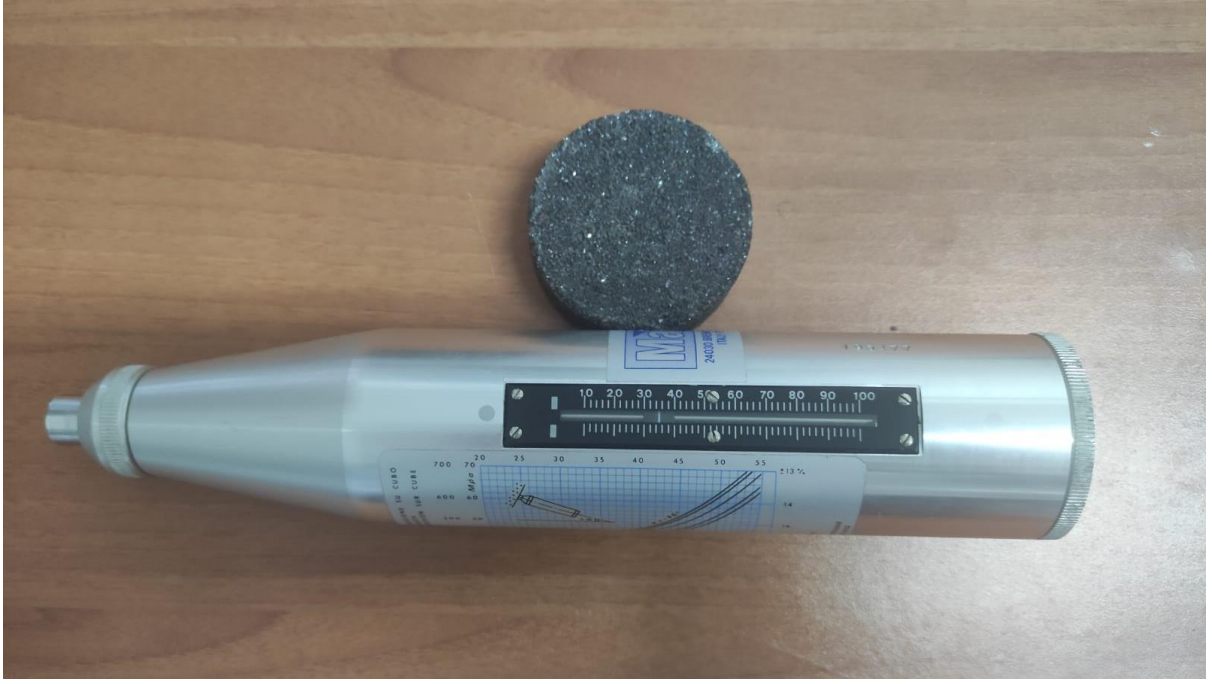
**Şekil 9.** Schmidt çekici ve beton yüzeyini temizleye yarayan törpü taşı.

Testlere başlamadan önce testin geçerliliğinin sağlanabilmesi adına Schmidt çekici kalibrasyon örsü ile kalibre edilmiştir. Saha ekibi tarafından belirlenen kolonlar ve/veya kirişler üzerinde test yapılacak olan bölgeler işaretlenmiş ve teknik işçiler tarafından kolon ve/veya kirişler üzerindeki sırasıyla boya ve sıva tabakaları kazılarak beton yüzeyine ulaşılmıştır. Beton yüzeyinin düz olmaması halinde el aparatları vasıtasıyla beton yüzeyi olabildiğince düzleştirilmiştir. Bu aşamaların tamamlanmasından sonra Schmidt çekici uygulaması beton üzerinde 10 farklı yüzeye uygulanmış ve ortalaması alınmıştır (Şekil 10 ve 11). Elde edilen ortalama ile beton dayanım korelasyonuna ait grafiklerden beton dayanımı tespit edilmiştir. Yapılan literatür taraması neticesinde mevcut yapılar üzerinde uygulanan testlerde betonun yaşına ve dayanımına bağlı düzeltme katsayıları ile çarpılarak gerçek beton dayanımına olabildiğince yakınsanmıştır [6]–[9].

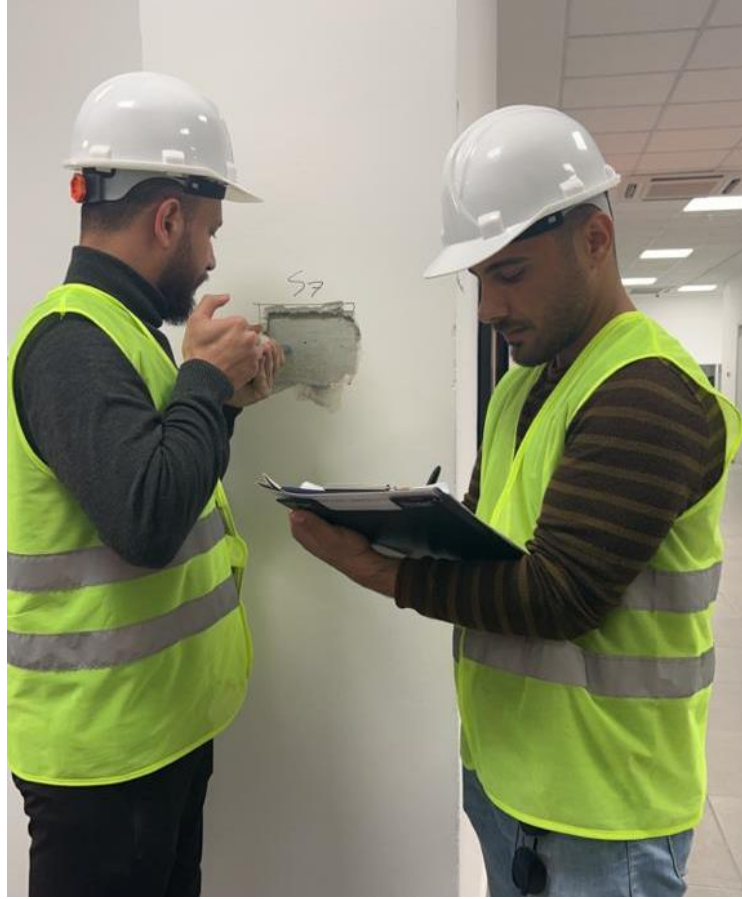
Şekil 10. Schmidt çekici uygulaması.

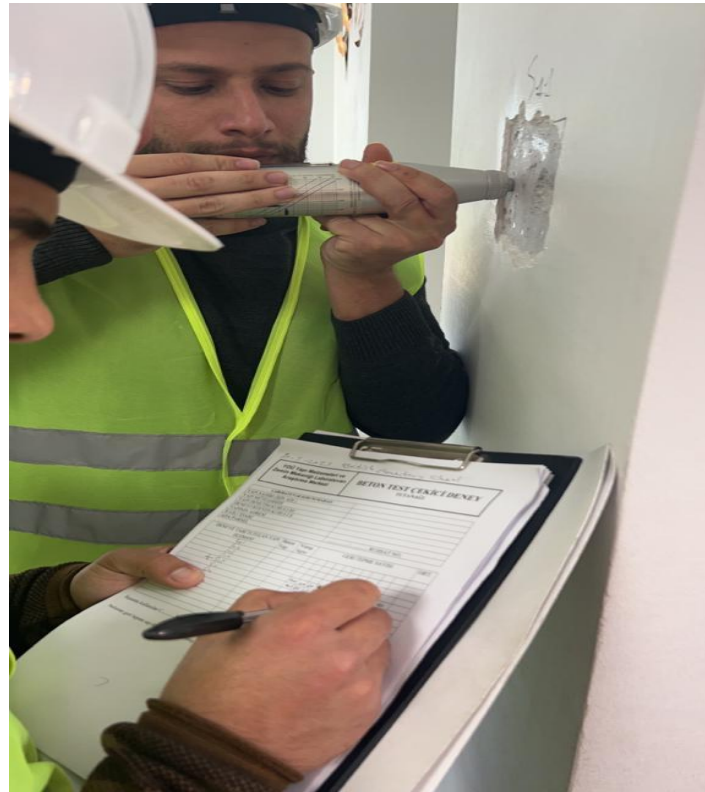
Şekil 11. Schmidt çekici uygulaması sırasında ham verilerin kaydedilmesi.

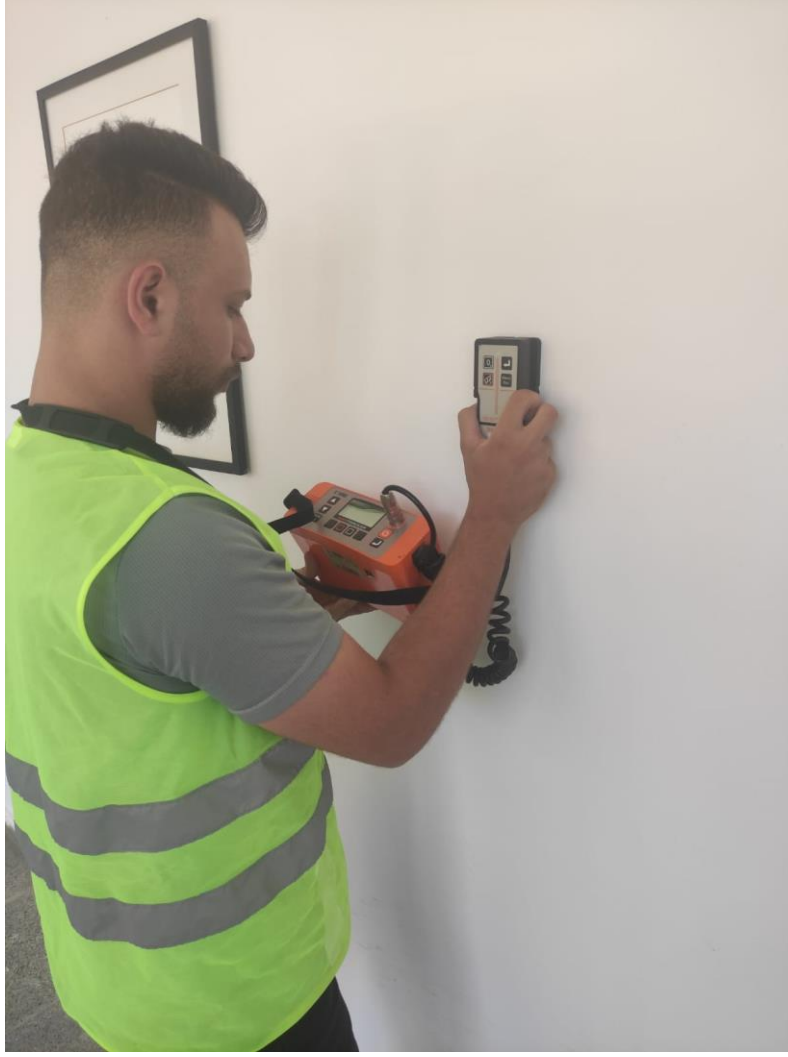
**Şekil 12.** Control marka donatı tespit cihazı uygulaması.

Karot alım işleminin ilk aşaması taşıyıcı elemanların tespit edilmesidir. Bu işlem özellikle yeni binalarda dekoratif amaçla duvarların alçıpan ve/veya betopan benzeri plakalarla kaplanmasından dolayı oldukça güç olabilmektedir. Karşılaşılabilecek diğer bir güçlük ise taşıyıcı eleman içerisinde bulunan ana donatıların ve etriyelerin kesine yakın bir hassasiyetle konumlarının ve kalınlıklarının belirlenmesidir. Aksi taktirde beton karotu alım işlemi sırasında taşıyıcı elemana tolere edebileceğinden fazla zarar verme olasılığı doğmaktadır. Bu nedenle taşıyıcı elemanın içerisinde gözlemlenmesine yarayan ekipmanlar bulunmaktadır. Bu hususun giderilmesi adına YDÜ tarafından ivedilikle Hilti marka Ferroskan PS300 model üst düzey teknolojiye sahip donatı görüntüleme cihazı tedarik edilmiştir. İlgili modelin tedariki sağlanıncaya dek YDÜ Yapı ve Zemin Analizleri Laboratuvarı envanterinde bulunan Control marka temel düzeydeki donatı tespit cihazı kullanılmıştır (Şekil 12). Bu cihaz donatıların konumlarını ve kalınlıklarını yaklaşık olarak tespit etse de özellikle yeni yapılarda yetersiz kaldığı görülmüştür.

Control marka donatı tespit cihazının yetersiz kaldığı görüldüğünden Hilti PS300 cihazı kullanılmaya başlanmıştır. Karot alımı öncesinde kullanılan Hilti PS300 aleti, öncelikle taşıyıcı eleman üzerinde tekerlekleri vasıtasıyla dikey ve yatay konumda kaydırılarak mevcut elemanın karot alım işlemi için uygunluğuna dair bir fikir elde edilmektedir (Şekil 13 ve 14). Sonraki aşamada ana donatılar ve etriyelerin yerleri tespit edilerek beton numunesinin alınabilirliği açısından en uygun konum işaretlenmiştir (Şekil 15). Bu adımların tamamı donatı tespit cihazı üzerinde yer alan detaylı görüntüleme özelliğine sahip ekran aracılığıyla sağlanmıştır (Şekil 16).

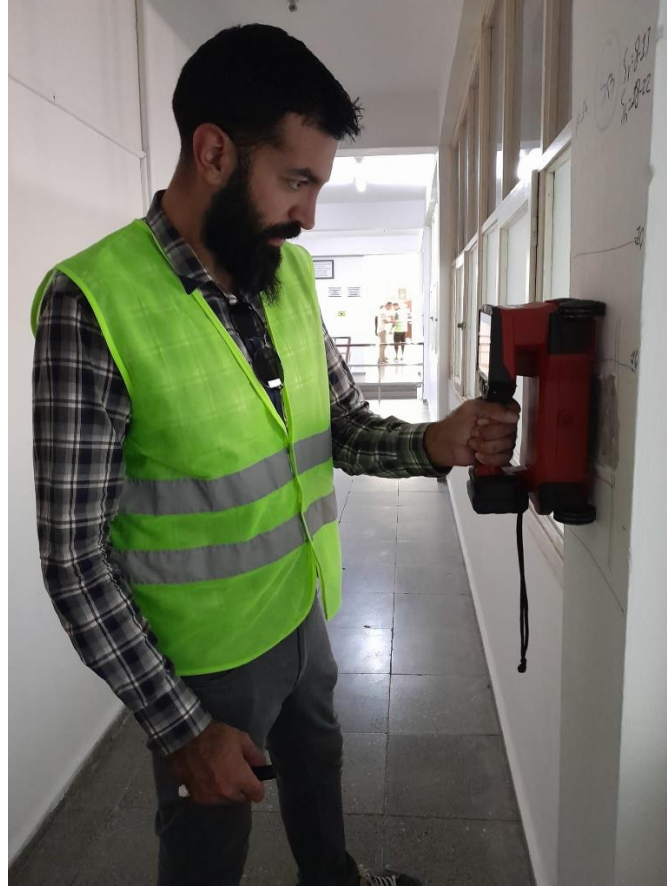
Şekil 13. Dikey yönde ana donatıların tespit edilmesi.

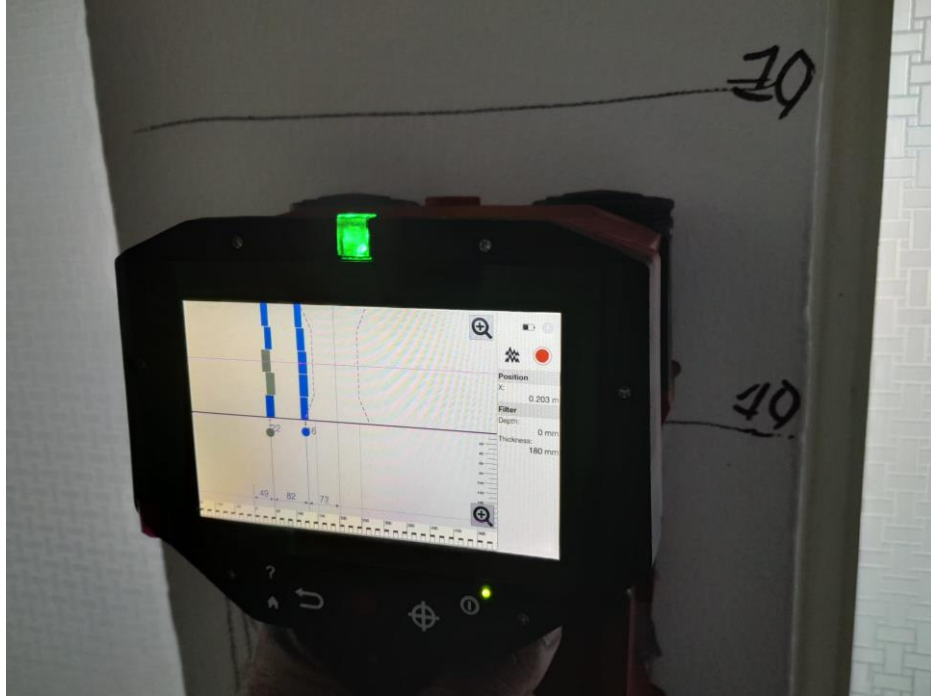
**Şekil 16.** Hilti PS300 donatı tespit cihazı ile dikey donatıların tespit edilme işlemi.

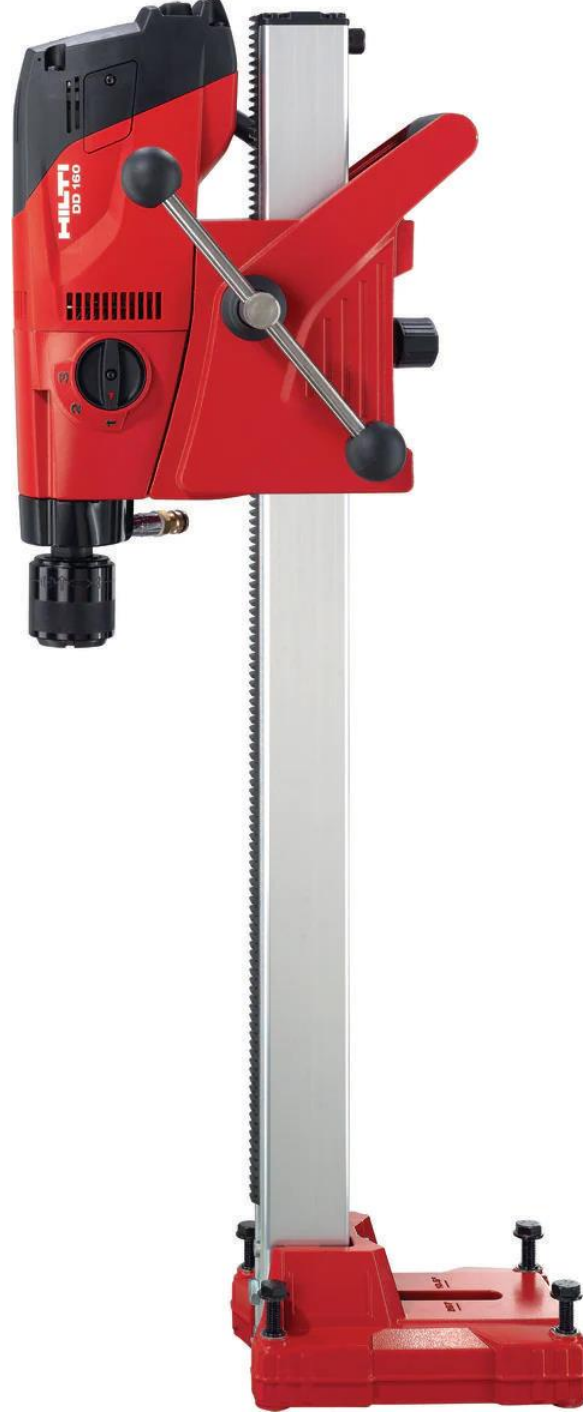
**Şekil 17.** Beton karotu alım işleminde kullanılan Hilti DD160 makinesi.

Son aşama olarak beton karot numunesi alım işlemi Hilti marka DD160 model makine ile gerçekleştirilmiştir (Şekil 17). Bu makine çeşitli çaplarda değişebilen uçlara sahip olmakla birlikte (Şekil 18), uçlar üzerinde bulunan elmasların hasar görmemesi açısından karot alım işlemi sırasında su takviyesine ihtiyaç duymaktadır.

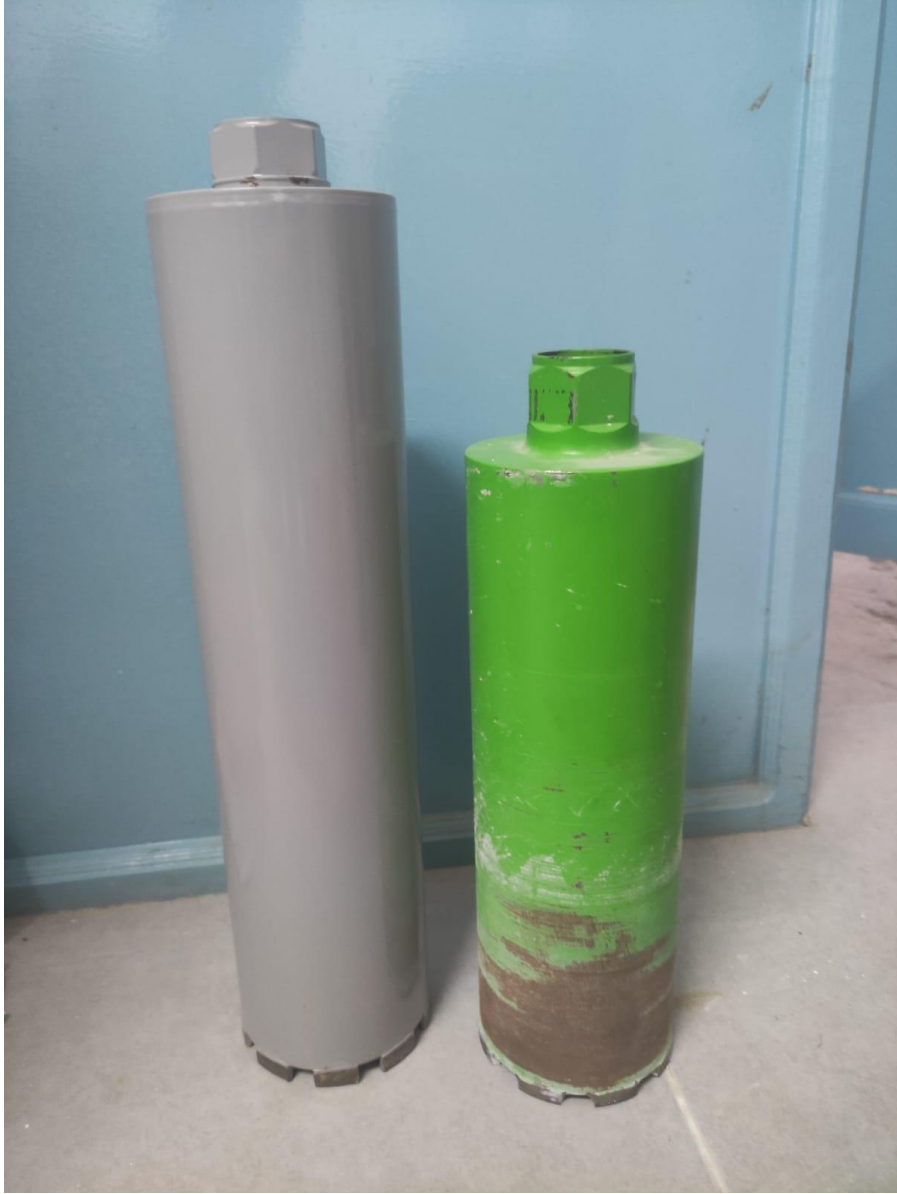
**Şekil 18.** Beton karot makinesine ait değişebilen uçlar.

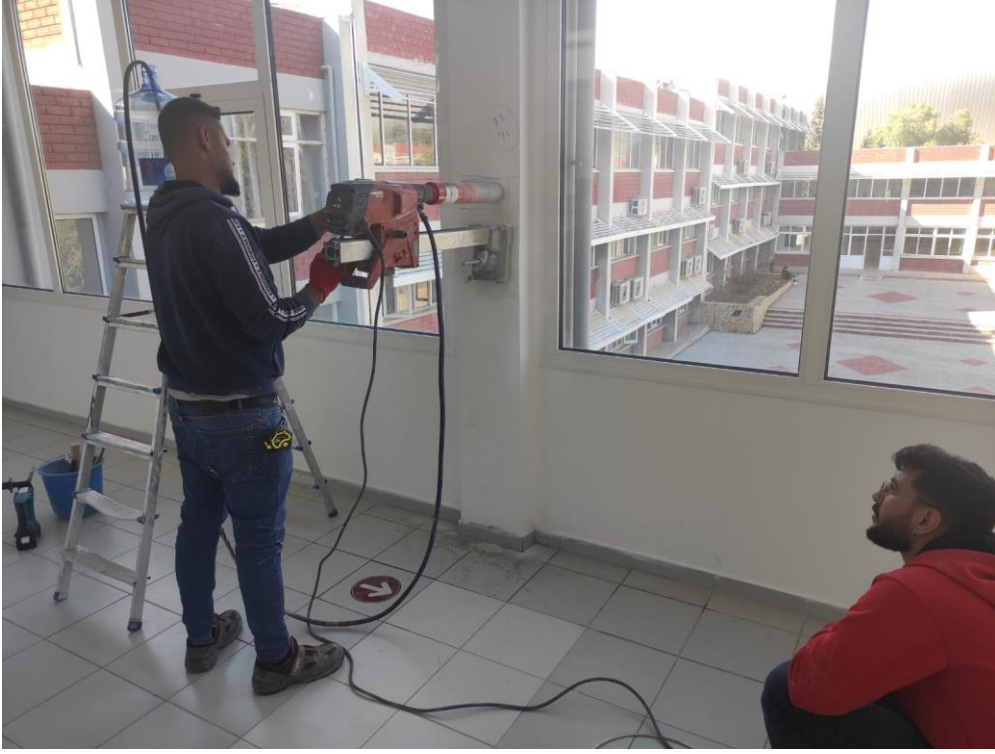
Şekil 19. YDÜ Lise 2. kat beton karotu alım işlemi.

Donatı tespit cihazlarıyla uygun olan noktaların işaretlenmesinden sonra uygun görülen noktalardan sulu yöntemle beton karotu alım işlemi gerçekleştirilmiştir. (Şekil 19 ve 20). Ayrıca ilgili taşıyıcı elemanın zarar görmemesi adına açılan tüm delikler özel tamir harcı ile kapatılmıştır (Şekil 21). Yapılmış olan bu işlem sonrasında karot alınan bölge sıvanıp boyanarak tertemiz bir görüntü elde edilmiştir (Şekil 22).

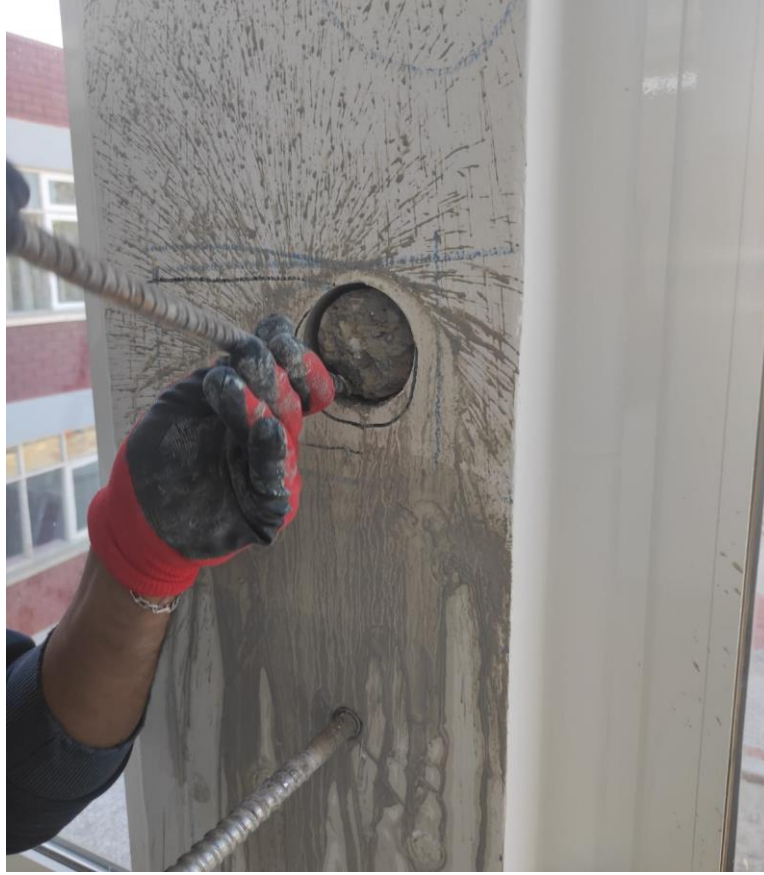
Şekil 20. Beton karot numunesinin kolondan çıkarılma işlemi.

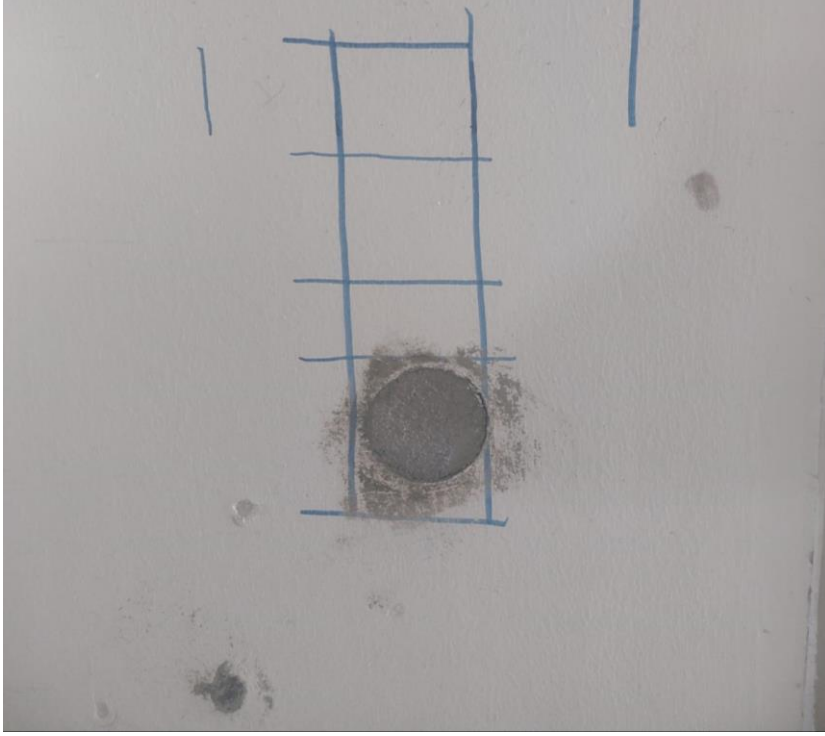
**Şekil 21.** Beton karotu alım işlemi sonrası tamir harcı uygulaması.

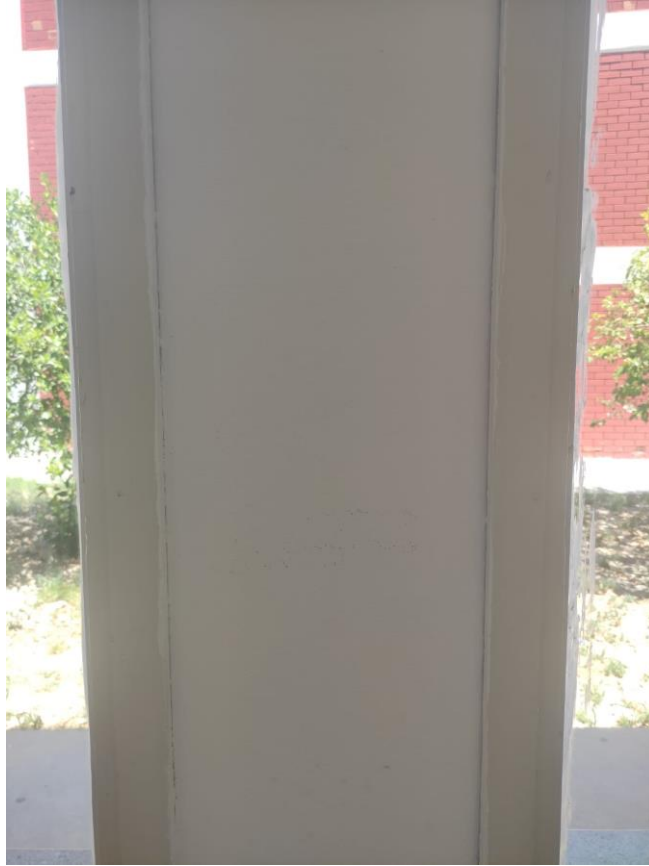
**Şekil 22.** İnşaat ve Çevre Mühendisliği Fakültesi giriş kat üzerindeki bir kolonun karot alım işlemi sonrası tamir edilmiş ve boyanmış görüntüsü.

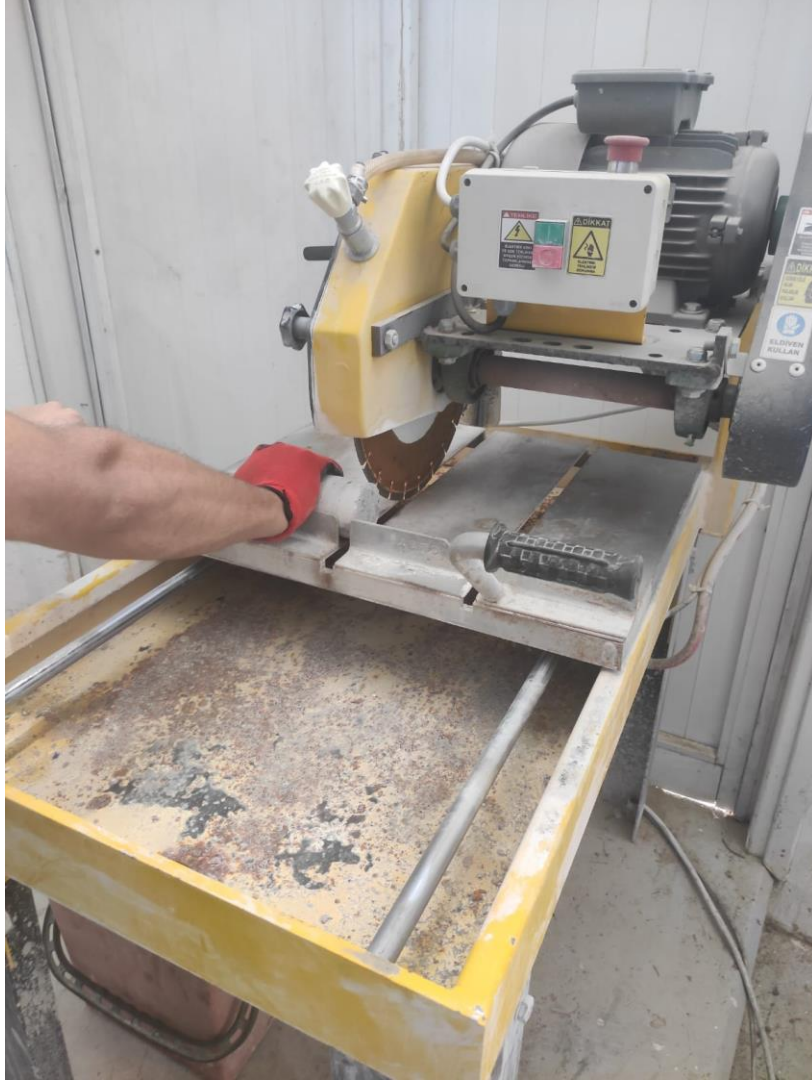
**Şekil 23.** Beton karotu numunesi kesme makinesinin kullanılışı.

Yapılan tüm saha çalışmaları nihayetinde beton karotlarının dayanımının tespiti açısından numuneler YDÜ Yapı ve Zemin Analizleri Laboratuvarı'na getirilmiştir. Tüm numuneler standartlara uygun olacak uzunluk/çap oranlarına göre sulu yöntem kullanılarak kesme makinesinde kesilmiştir (Şekil 23).

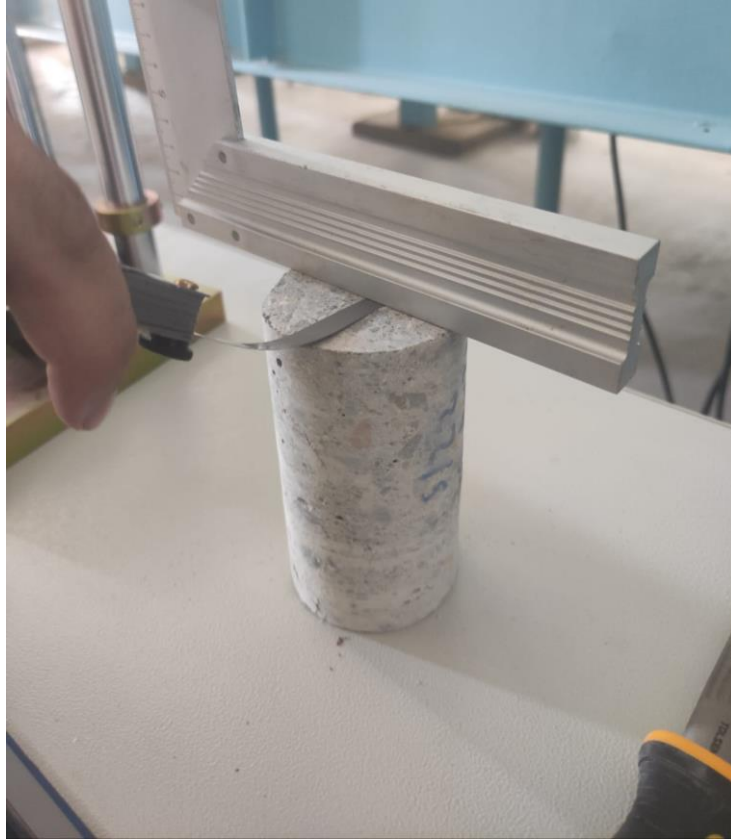
Şekil 25. Karot numunesinin lental çakısı yardımıyla yüzey düzlüğünün kontrol edilmesi.

Kesilen karot numunesi daha sonra standartlara uygun hale getirilmesi açısından tabana göre dikliği kontrol edilmiş (Şekil 24), kesilmiş olan yüzeyin düzlüğü kontrol edilerek, düz olmayan bölgeler mümkün olduğu takdirde törpülenerek düzeltilmiştir (Şekil 25 ve 26). Yüzeyin çok pürüzlü veya düz olmaması durumunda başlıklama aparatı kullanılarak karot numunelerine başlık hazırlanmıştır. (Şekil 27 ve 28).

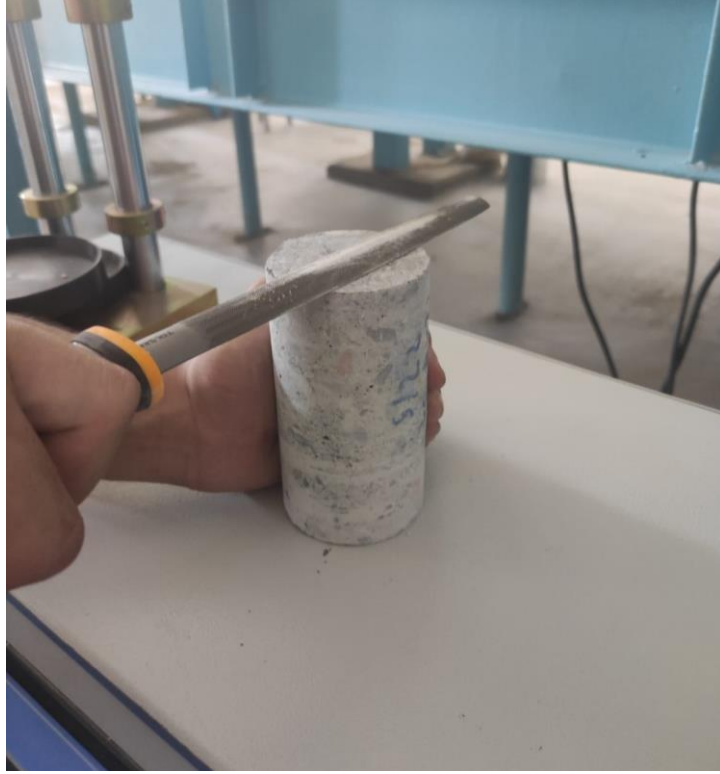
Şekil 26. Yüzeyi yeterli düzlüğü sahip olamayan karotun pürüzlülüğünün giderilmesi işlemi.

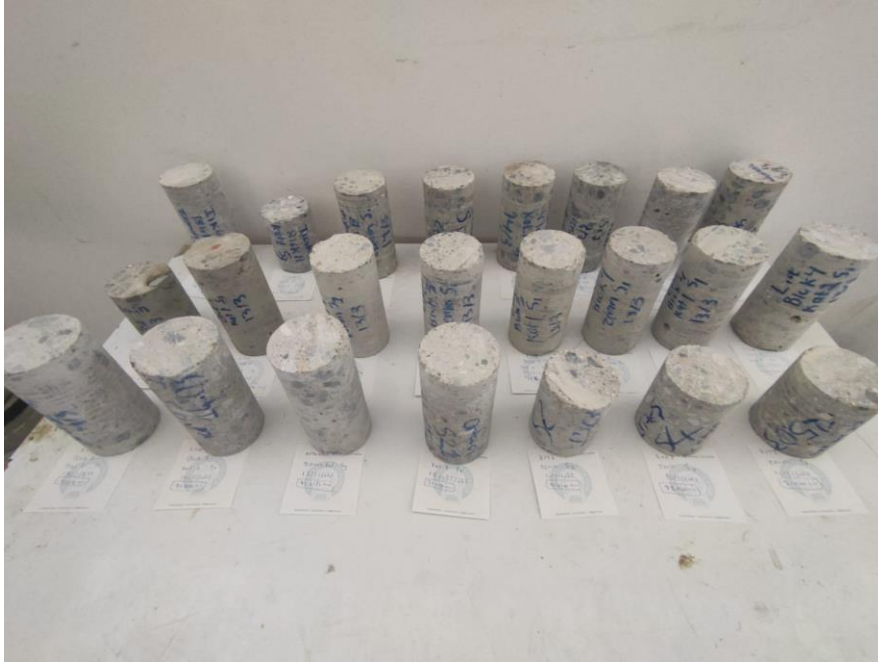
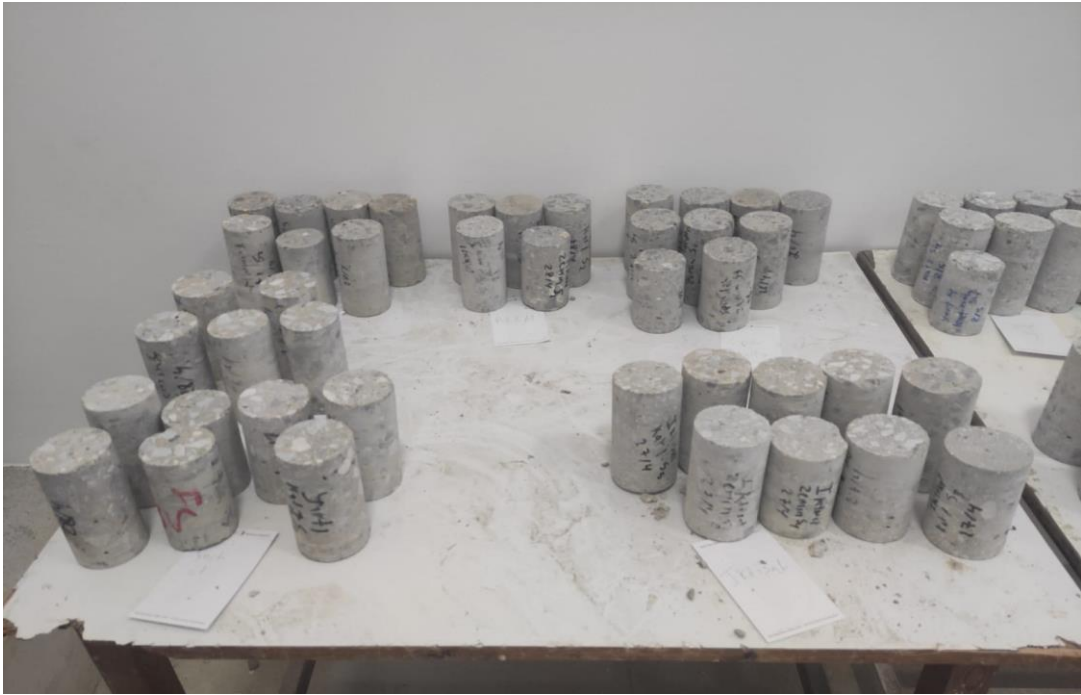
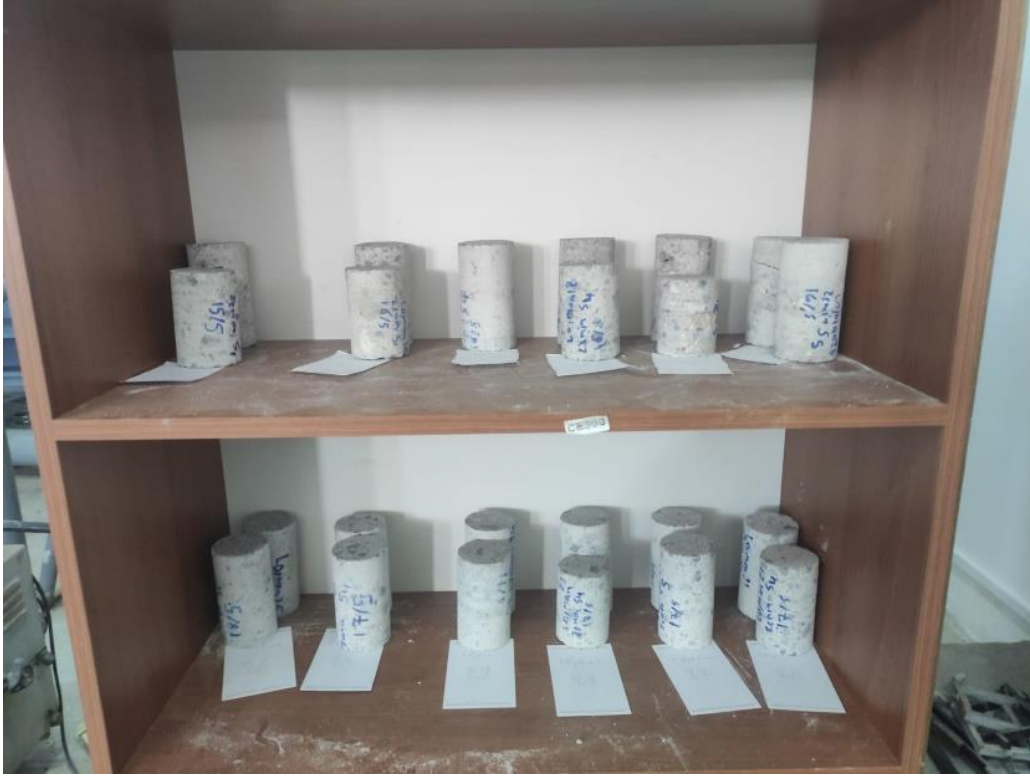
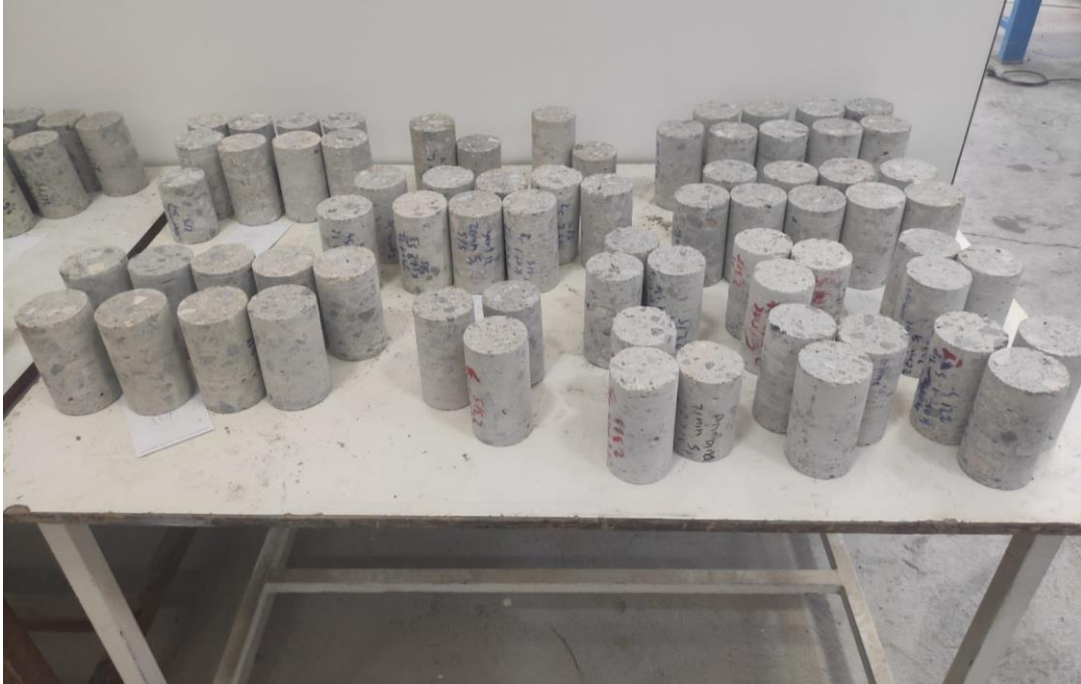
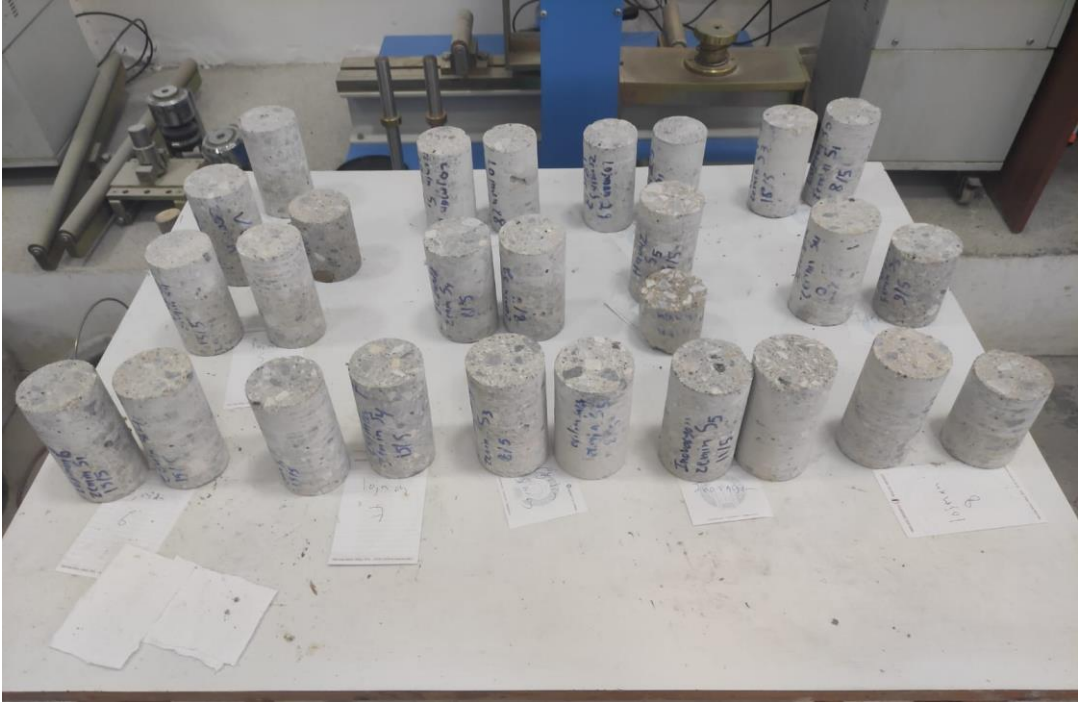
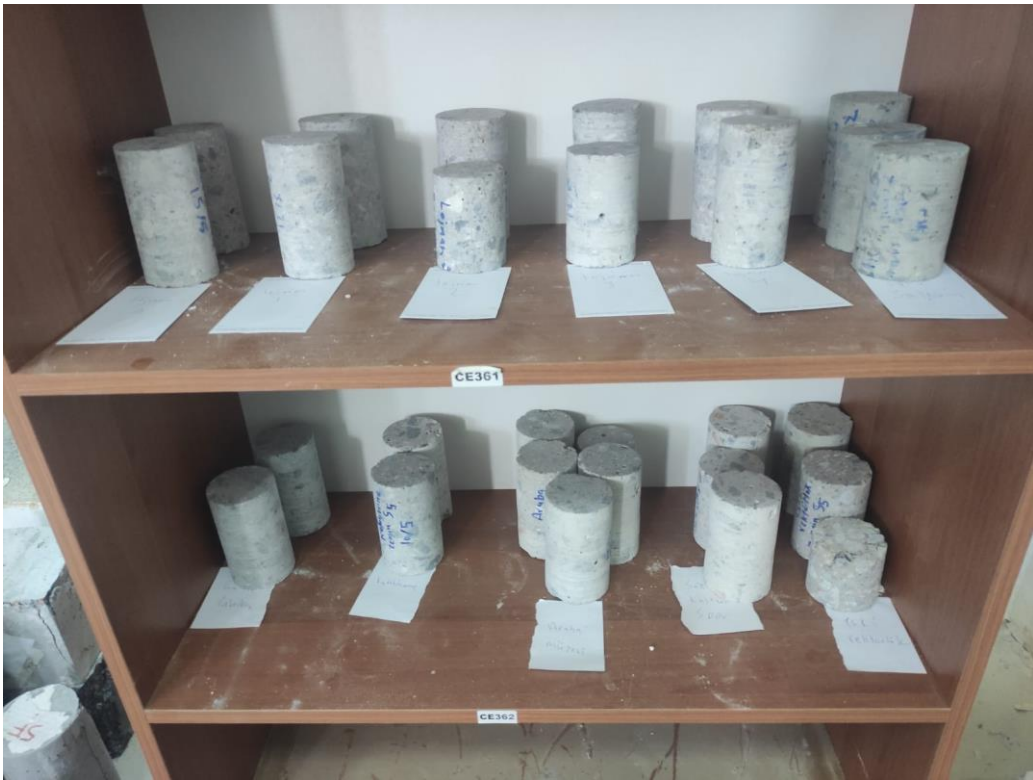
**Şekil 29.** Beton karot numunelerinin deneye hazır hale getirilme süreci.

Şekil 30. Deneye hazırlanmış beton numuneleri.

Yapılan tüm bu düzeltme işlemi sonrasında karot numuneleri etiketlenmiş, tartılmış ve ait olduğu binalara göre ayrılarak deneye hazır hale getirilmiştir (Şekil 29-35).

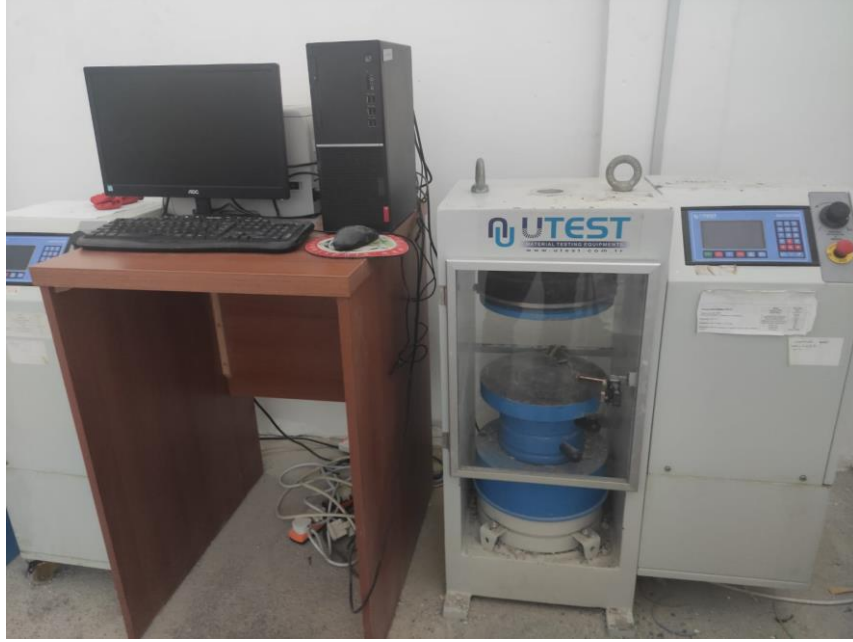
**Şekil 36.** Karot numunesi dayanımının tespitinde kullanılan beton dayanım test cihazı.

Hazırlanmış olan tüm numuneler laboratuvarında bulunan ve hassasiyeti modern donanımlarla değiştirilerek yaklaşık 10 kat artırılmış beton dayanım cihazı ile test edilmiştir (Şekil 36). İlgili cihaz bilgisayara bağlı bir şekilde çalışmaktadır. Hazırlanan karot numunesi

cihaza ait hazneye yerleştirilerek deney standartlarına uygun hızlarda numune üzerine kuvvet uygulanarak kırılmaktadır (Şekil 37 ve 38). Bu neticede beton numunesine ait dayanım değeri zamana karşılık çizilen gerilme grafiğinin en tepe noktası okunarak elde edilmektedir (Şekil 39).

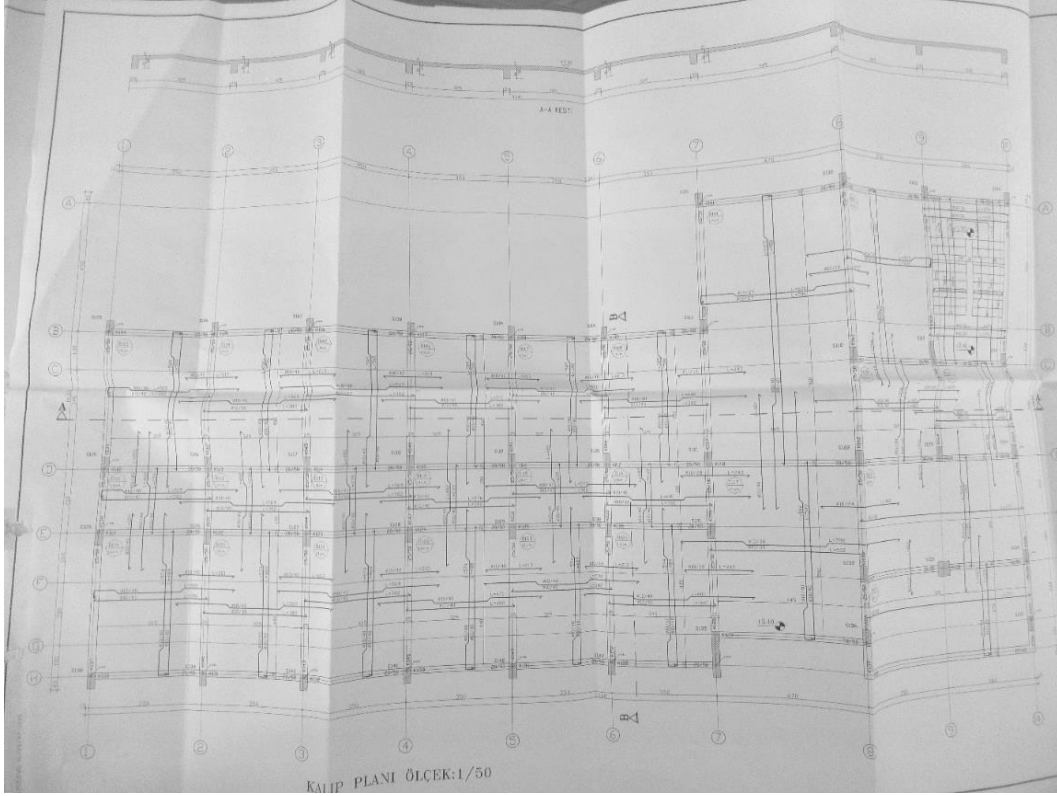
Şekil 42. "Fen Edebiyat Fakültesi Blok B" binasının AutoCAD çiziminin kağıt kopyası.

Bazı çizimler AutoCAD formatında kağıt kopya (hard copy) olarak bulunmaktadır. Performans analizi yapabilmek için bu çizimler, manuel olarak AutoCAD'de yeniden oluşturulmuştur. Bu çizimlerin dijital olarak yeniden çizilme amacı, performans değerlendirmesini kolaylaştırmaktır. Ortaya çıkan dijital çizimler, laboratuvar arşivine kaydedilecek ve böylece gelecekteki kullanımlar için erişilebilir olması planlanmıştır. Örnek olarak, Fen ve Edebiyat Fakültesi B Blok'unun dijital bir AutoCAD çizimi bulunamamıştır. Ancak, bu binanın basılı halde kağıt kopya olarak çizimi mevcuttur. Şekil 42'de görüldüğü gibi, Fen ve Edebiyat Fakültesi B Blok için bulunan kağıt kopya çizimi Şekil 43'de görüldüğü gibi dijital bir AutoCAD çizimine dönüştürülmüştür. Daha sonraki aşamada, Şekil 44'de gösterildiği gibi, dijital AutoCAD çizimi ProtaStructure yazılımına aktarılmış ve bu çizimde kolonların konumları belirtilmiştir. Şekil 45 ve 46 ise, ProtaStructure içinde binanın 2D ve 3D çizimlerini göstermektedir.

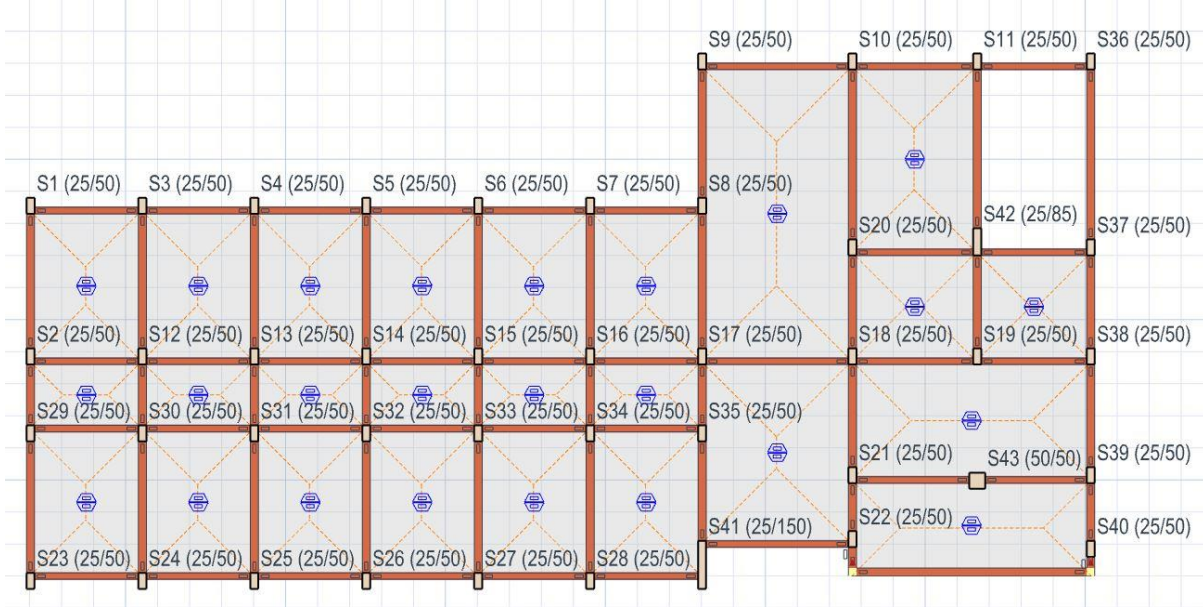
Şekil 61. Fen Edebiyat Fakültesi Blok B ait 2D yapısal model.

Şekil 62. Fen Edebiyat Fakültesi Blok B ait 3D yapısal model.

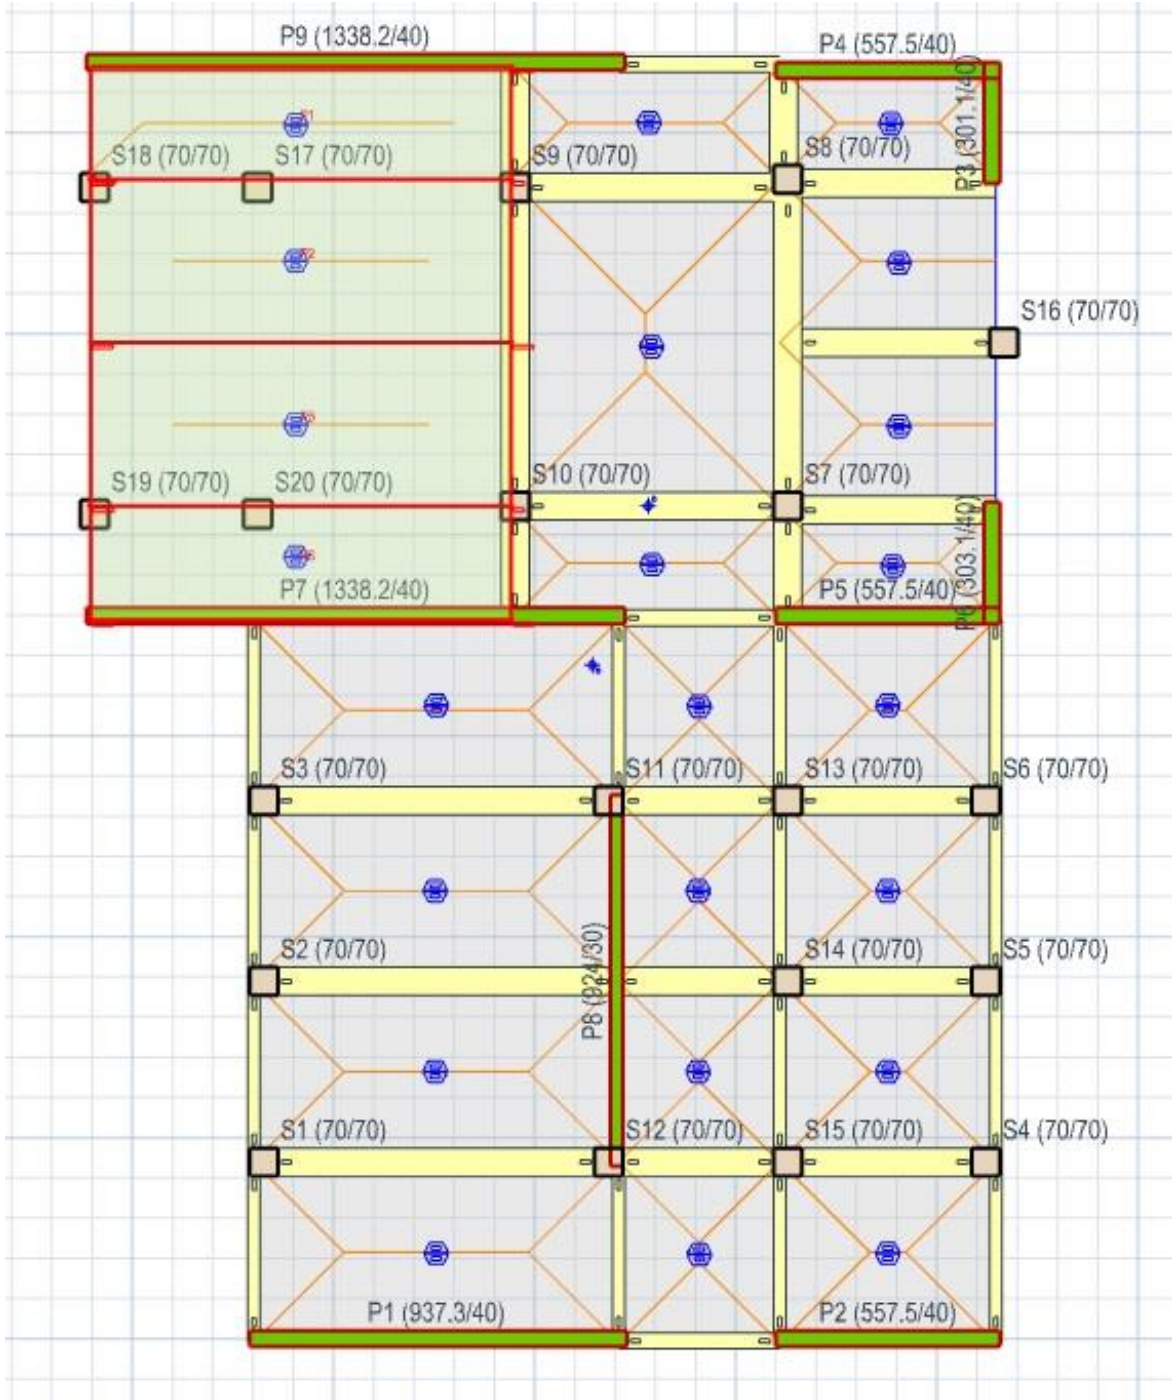
Şekil 65. Dış Hekimliği Fakültesi ve Dış Hekimliği Hastanesi (Blok A) 2D yapısal model.

Şekil 66. Dış Hekimliği Fakültesi ve Dış Hekimliği Hastanesi (Blok A) 3D yapısal model.

Şekil 67. Diş Hekimliği Fakültesi ve Diş Hekimliği Hastanesi (Blok B) 2D yapısal model.

Şekil 68. Diş Hekimliği Fakültesi ve Diş Hekimliği Hastanesi (Blok B) 3D yapısal model.

Şekil 69. Diş Hekimliği Fakültesi ve Diş Hekimliği Hastanesi (Blok C) 2D yapısal model.

Şekil 70. Diş Hekimliği Fakültesi ve Diş Hekimliği Hastanesi (Blok C) 3D yapısal model.
